双鸭山市长山矿业股份有限公司  
黑龙江长山万源矿泉水有限公司  
双鸭山定国山矿泉水厂（南井）

## **矿区生态修复方案**

双鸭山市长山矿业股份有限公司  
2026 年 7 月

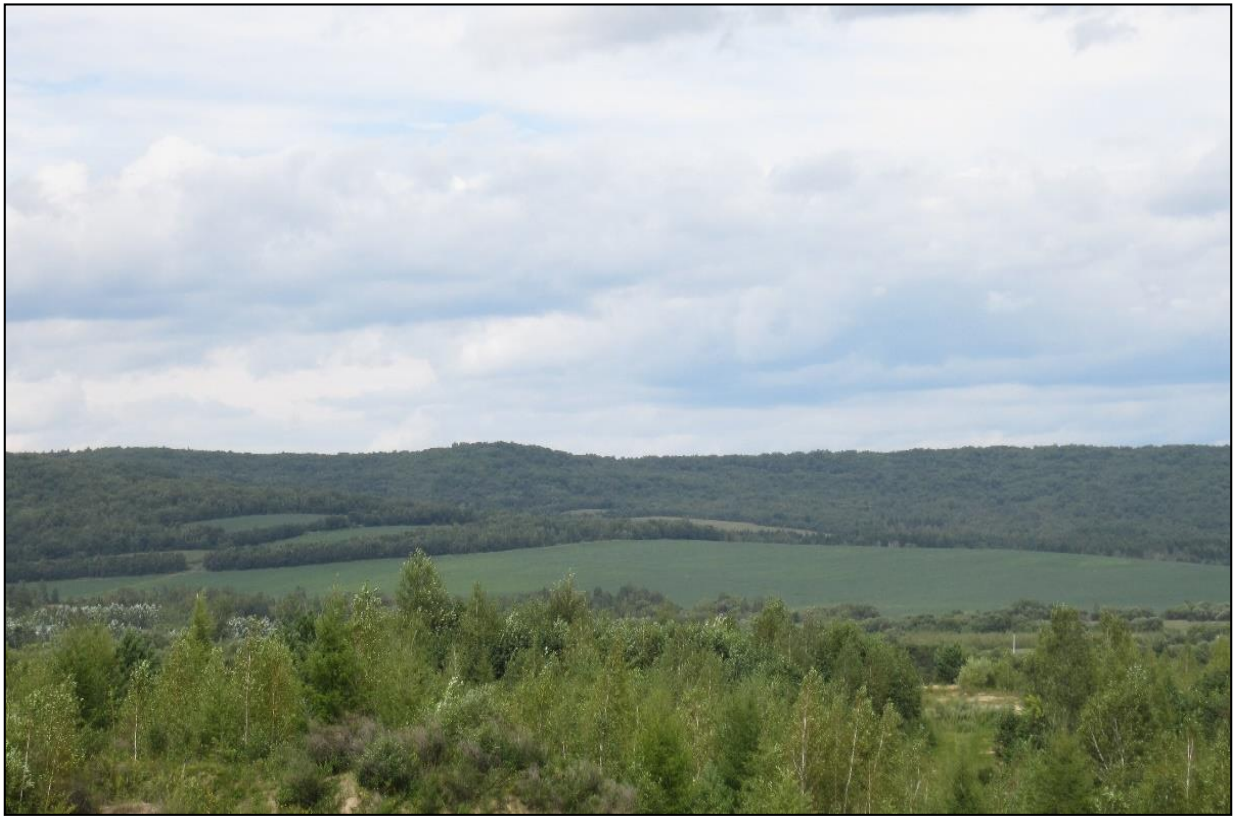
照片 2-1 矿区地形地貌照片

矿区地形为近东西走向，地貌类型为丘陵地貌，地形起伏较大，地势整体上南高北低，地面海拔高度 210-260 米，整体上由南向北倾斜。地表被第四纪残破积地层覆盖，地表植被发育，多为针叶林等次生林。（见照片 2-1）

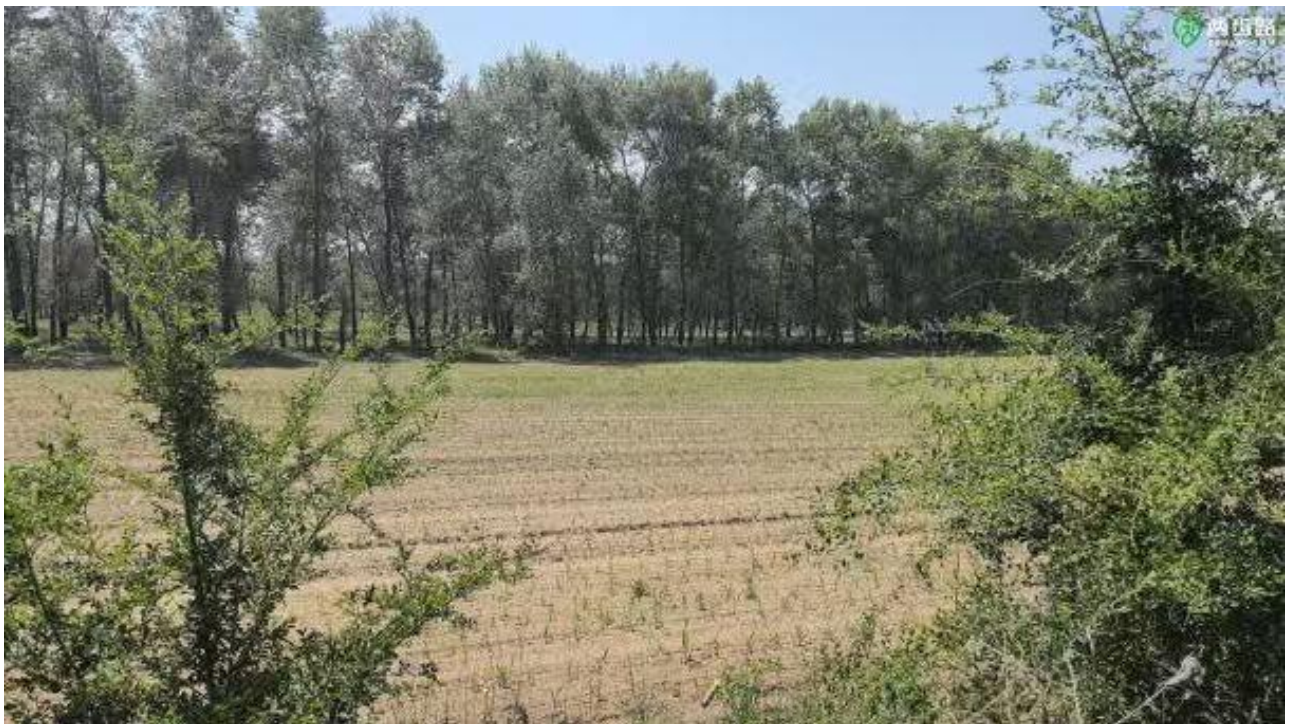
照片 2-2 矿区植被照片

区域内植被发育，多为桦、柞和杨树等次生林，矿区地类以林地、耕地为主（见照片 2-2）。

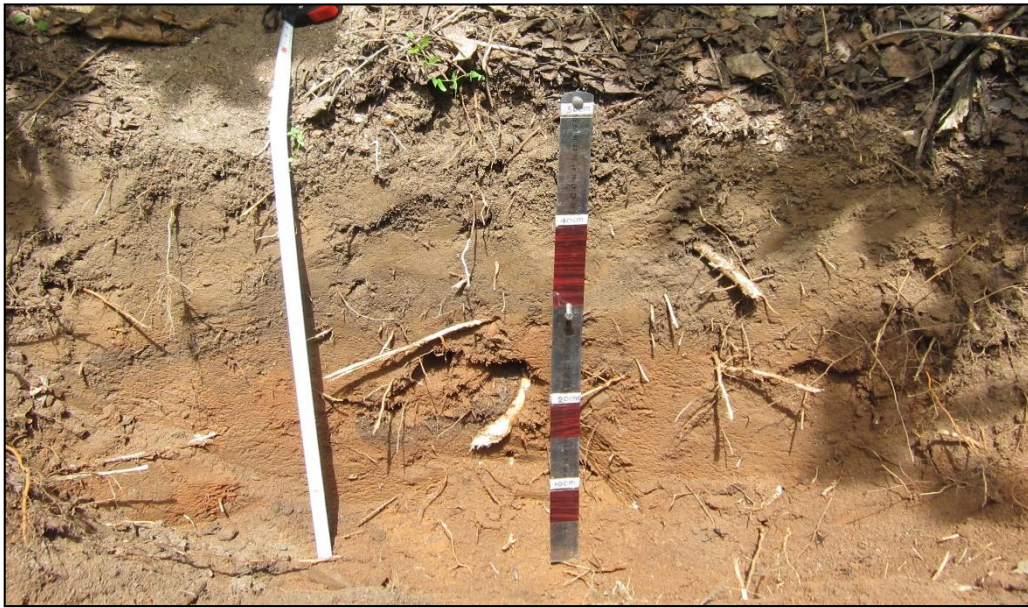
照片 2-3 矿区土壤剖面照片

矿区内的土壤类型主要为暗棕壤。暗棕壤在评估区广泛分布，表层自然肥力较高。表层暗棕壤厚度为 0.2m，下面为棕黄色粉质粘土，厚度为 0.3m。区内的暗棕壤各项理化指标详见表 2-1。
