黑龙江红兴隆农垦鑫源采石有限公司  
玄武岩矿  
矿区生态修复方案

黑龙江红兴隆农垦鑫源采石有限公司  
2026年06月

编制单位：双鸭山市金宇地质勘查有限公司

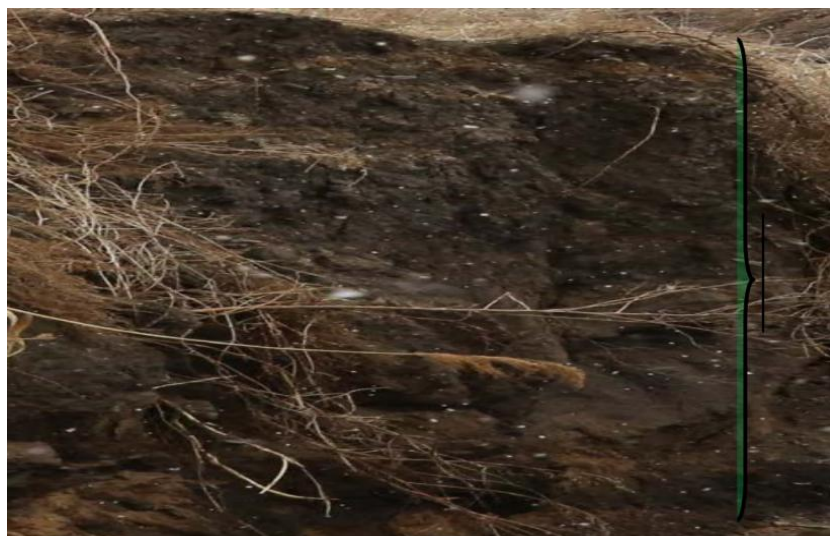
照片2-1 项目区土壤

1、腐殖耕作层（0~0.35m）：黑壤土，为本区原生乔木林地表层耕作层，全区统一原生有效土层厚度0.25~0.35m；土壤有机质含量2.58%~3.56%，pH值6.1~6.6，质地疏松，团粒结构发育，是修复核心种植土。因前期开采作业，该层土壤已全部分层剥离转运至表土堆放场，现有采掘坑、工业场地无原生腐殖土留存，地表直接裸露玄武岩基岩或碎石层。

黑土30cm

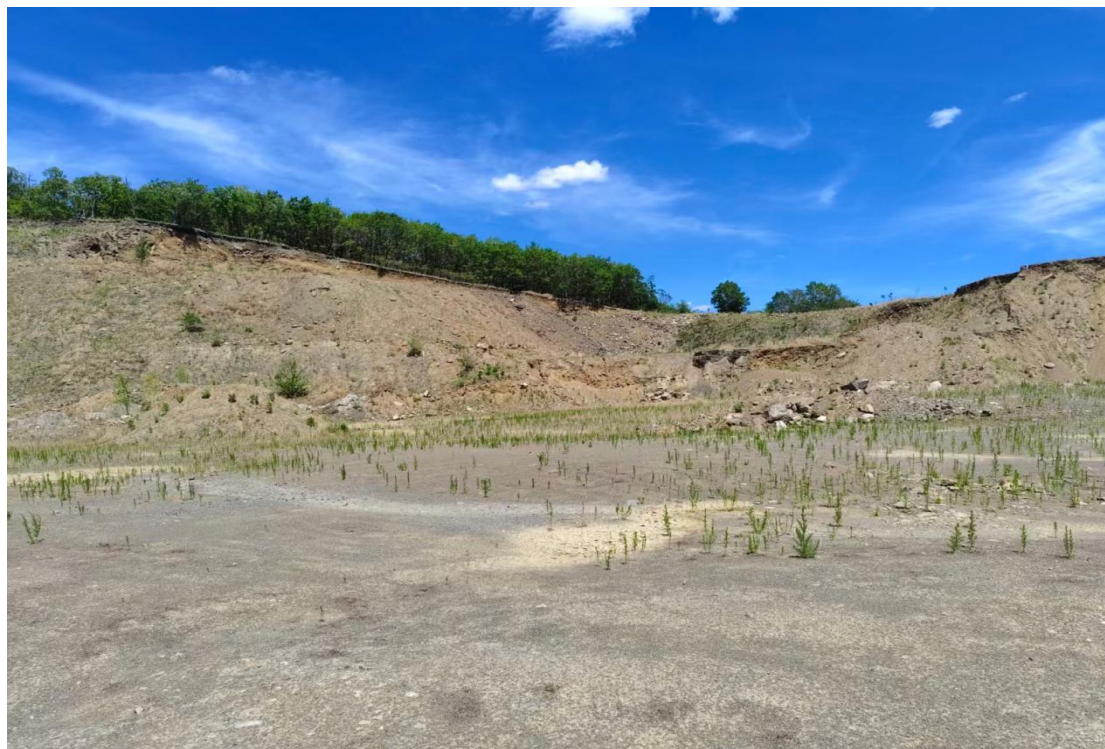
照片3-1 采掘场

本矿山为生产矿山，留有开采面，根据矿体特征、地形地貌条件及开采技术条件确定矿山开采方式为露天台阶式开采。根据现场调查岩体属于稳定状态，不存在地质灾害。
