黑龙江长山万源矿泉水有限公司  
双鸭山定国山矿泉水厂（北泉）  
**矿区生态修复方案**

黑龙江长山万源矿泉水有限公司  
2026 年 7 月

编制单位：黑龙江鸿源国土勘测设计有限公司

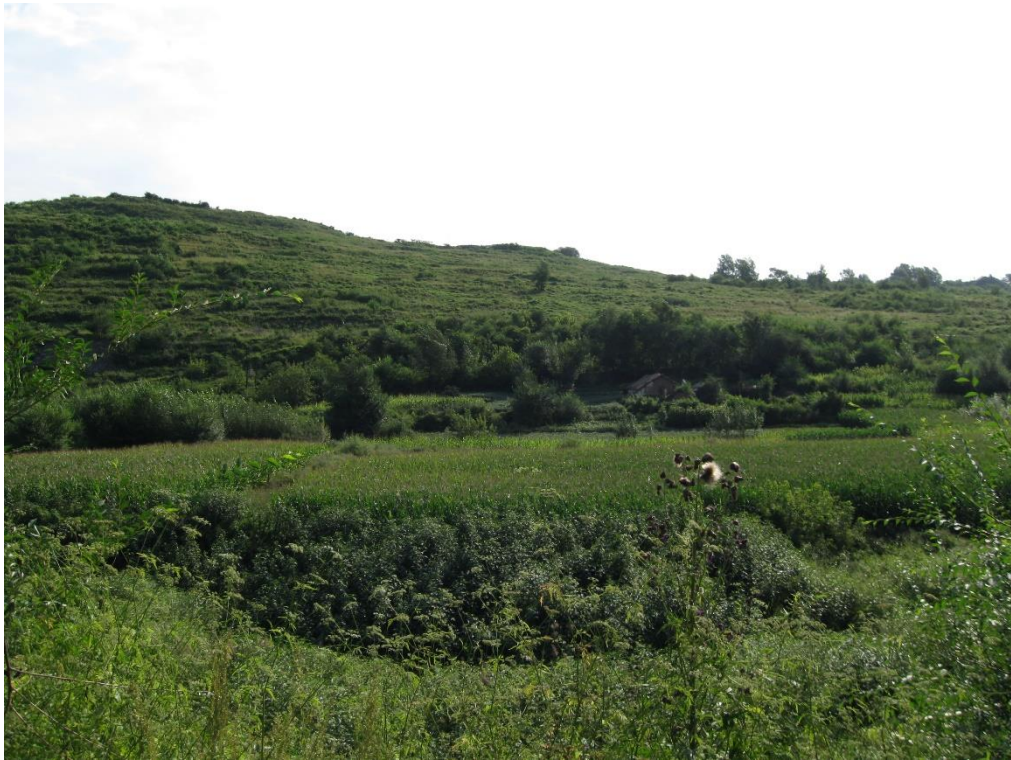
照片 2-1 矿区地形地貌照片

矿区地形为近南北走向，地貌类型为丘陵地貌，地形起伏较大，地势整体上西高东低，地面海拔高度 240-290 米，整体上由西向东倾斜。地表被第四纪残破积地层覆盖，地表植被发育，多为针叶林等次生林。（见照片 2-1）

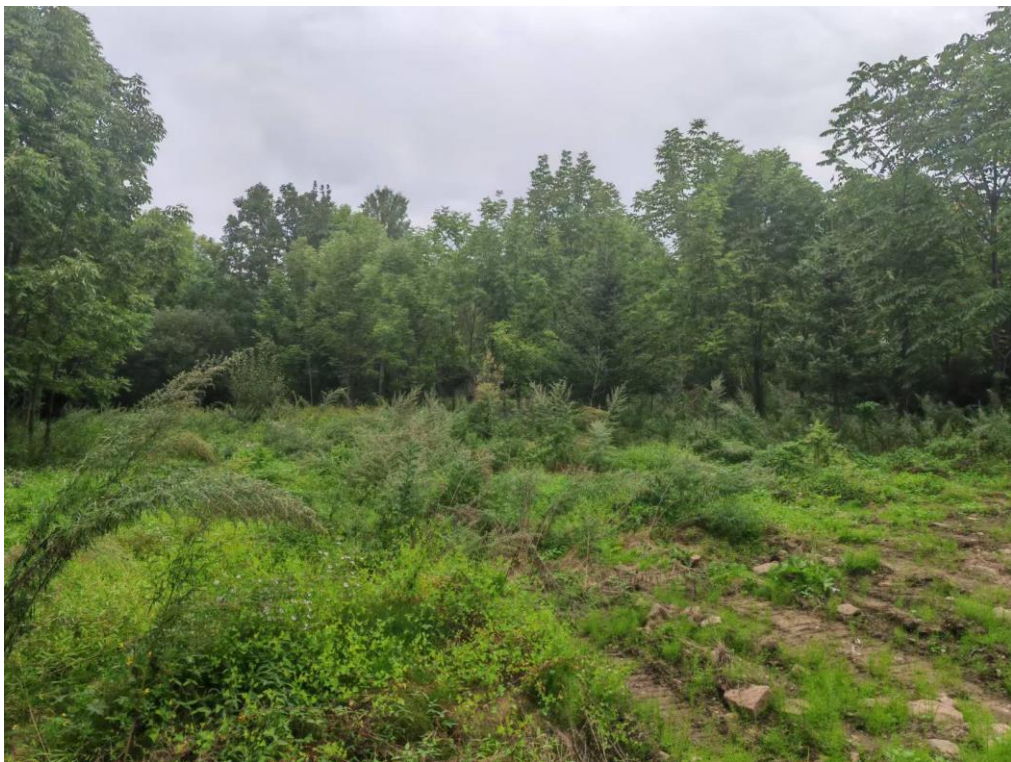
照片 2-2 矿区植被照片

区域内植被发育，多为桦、柞和杨树等次生林，矿区地类以林地、耕地为主（见照片 2-2）。

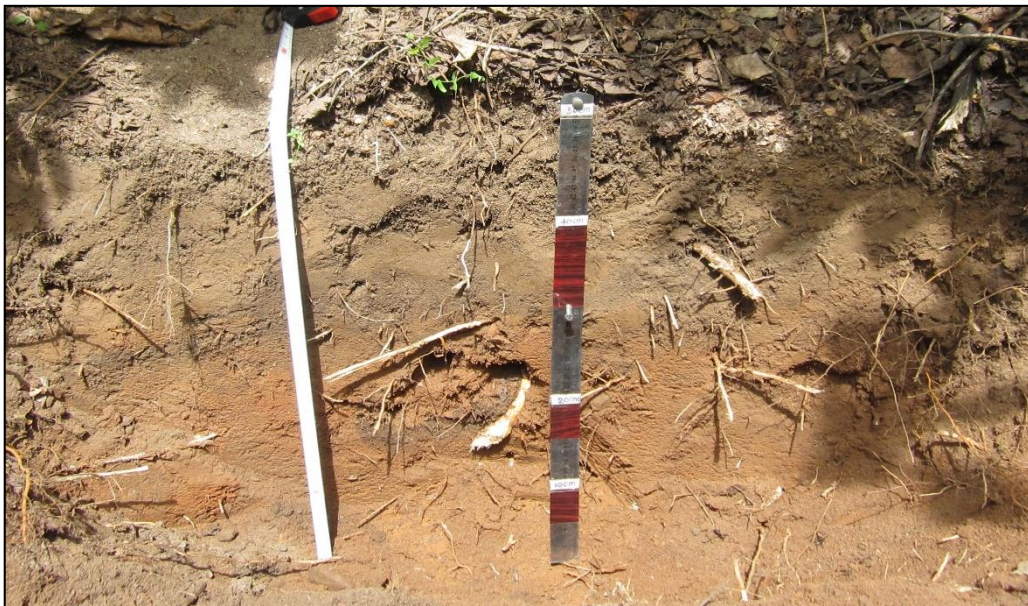
照片 2-3 矿区土壤剖面照片

矿区内的土壤类型主要为暗棕壤。暗棕壤在评估区广泛分布，表层自然肥力较高。表层暗棕壤厚度为 0.2m，下面为棕黄色粉质粘土，厚度为 0.3m。区内的暗棕壤各项理化指标详见表 2-1。

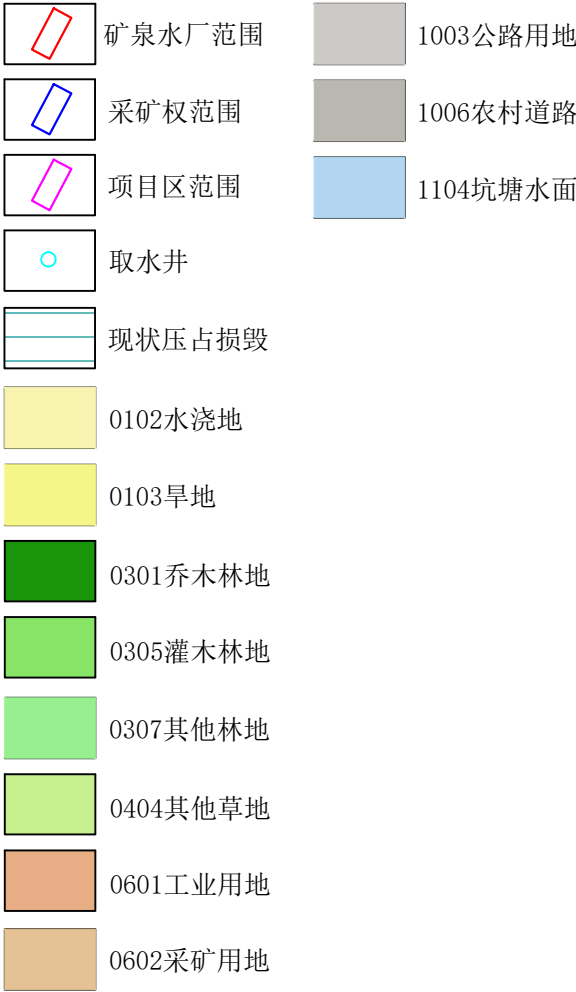
矿区土地损毁现状图  
比例尺 1:10000

项目区内矿区范围内现状无土地损毁，现状土地损毁程度为轻度；预测不会损毁土地，预测土地损毁程度为轻度。矿泉水厂为永久占地，现状土地损毁面积均为 1.2892 公顷，损毁方式为压占损毁，损毁程度为重度，现状土地损毁程度为重度；预测土地损毁面积均为 1.2892 公顷，损毁方式为压占损毁，损毁程度为重度，预测土地损毁程度为重度。
